# Havbunnskartlegging ved Eidspollen, Bø kommune, November 2018

Kartlegningsperiode: November 2018	Rapportdato: 16.11.2018 Rapportnummer: 299-11-18M	Antall sider uten vedlegg: 6 Antall sider totalt: 6
Oppdragsgiver: AQS AS	Kontaktperson: Jonny Olsen	Prosjektleder/felt utført av: AQS
Lokalitet: Eidspollen	Kommune: Bø	Fylke: Nordland
Instrumenttype: Multistråle ekkolodd	Oppløsning på opplodding: 0.46 meter	Oppløsning vurdert: 0.46 meter

AQS har gjennomført havbunnskartlegging ved Eidspollen i Bø kommune. Det er i denne rapporten gjennomgått ulike variabler som påvirker kvaliteten på dataene, i tillegg til fremgangsmåten brukt for å konvertere data til ønsket datum (ETRS89, UTM sone 33; NN2000).

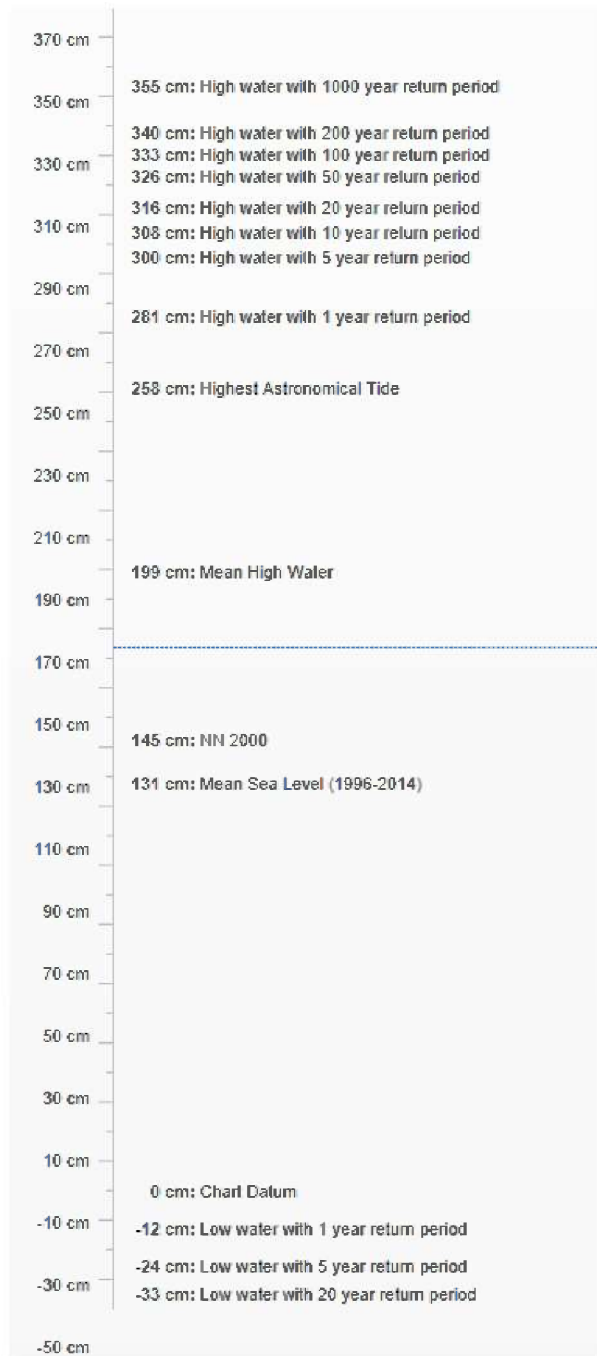
**Figur 4:** Oversikt over vertikale datum for Eidspollen. Kilde: [sehavniva.no](http://sehavniva.no)

Siden ønsket vertikale datum er NN2000 må 145 cm legges til dataene (**Figur 4**). Totalt tillegg til dataene vil bli som vist i ligningen under:

$$Værpåslag + (NN2000 - sjøkartnull) = Data_{NN2000}$$

$$-40cm + 145cm = 105cm$$
